RELAZIONE TECNICA

Oggetto: Cappella Pappacoda – Largo S. Giovanni Maggiore n. 30 Napoli.

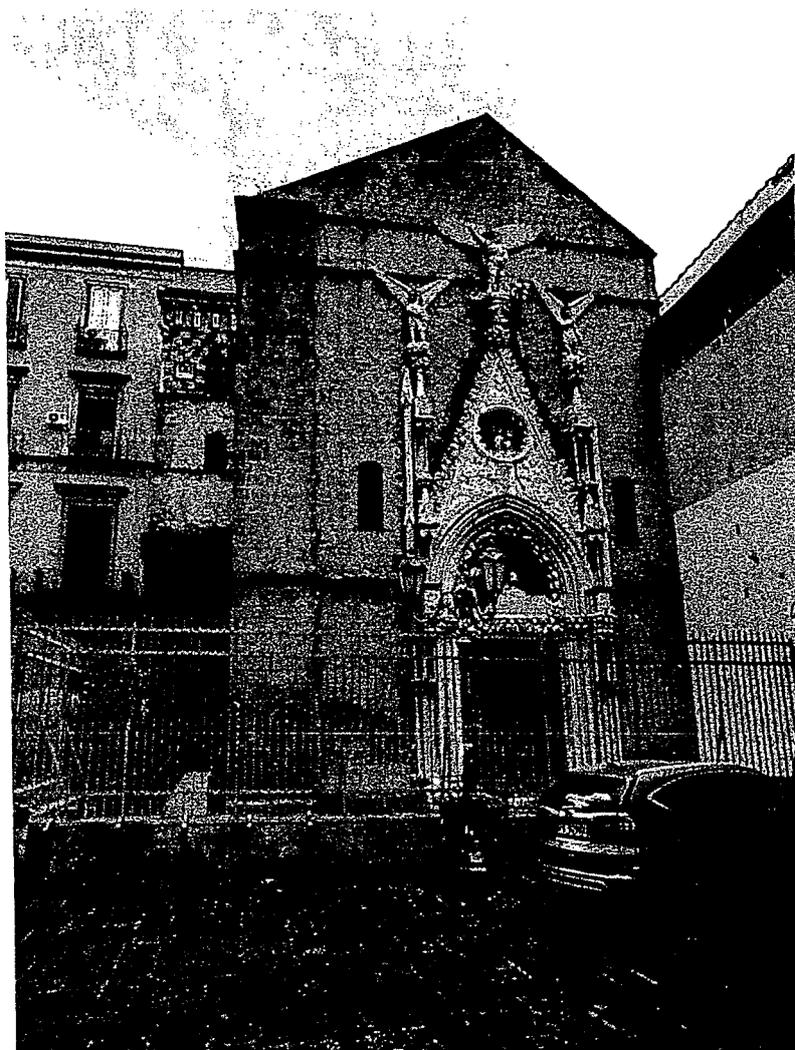
foto n. 1

La Cappella Pappacoda è una cappella monumentale di Napoli; si erge in Largo San Giovanni Maggiore, adiacente alla basilica di San Giovanni Maggiore e di fronte al palazzo Giusso, sede dell'Università degli Studi di Napoli "L'Orientale", nel centro storico della città (foto n. 1).

- su quello principale sono presenti rivestimenti, cornici, statue e portali in pietra in notevole pregio, artistico e monumentale (foto n. 1);

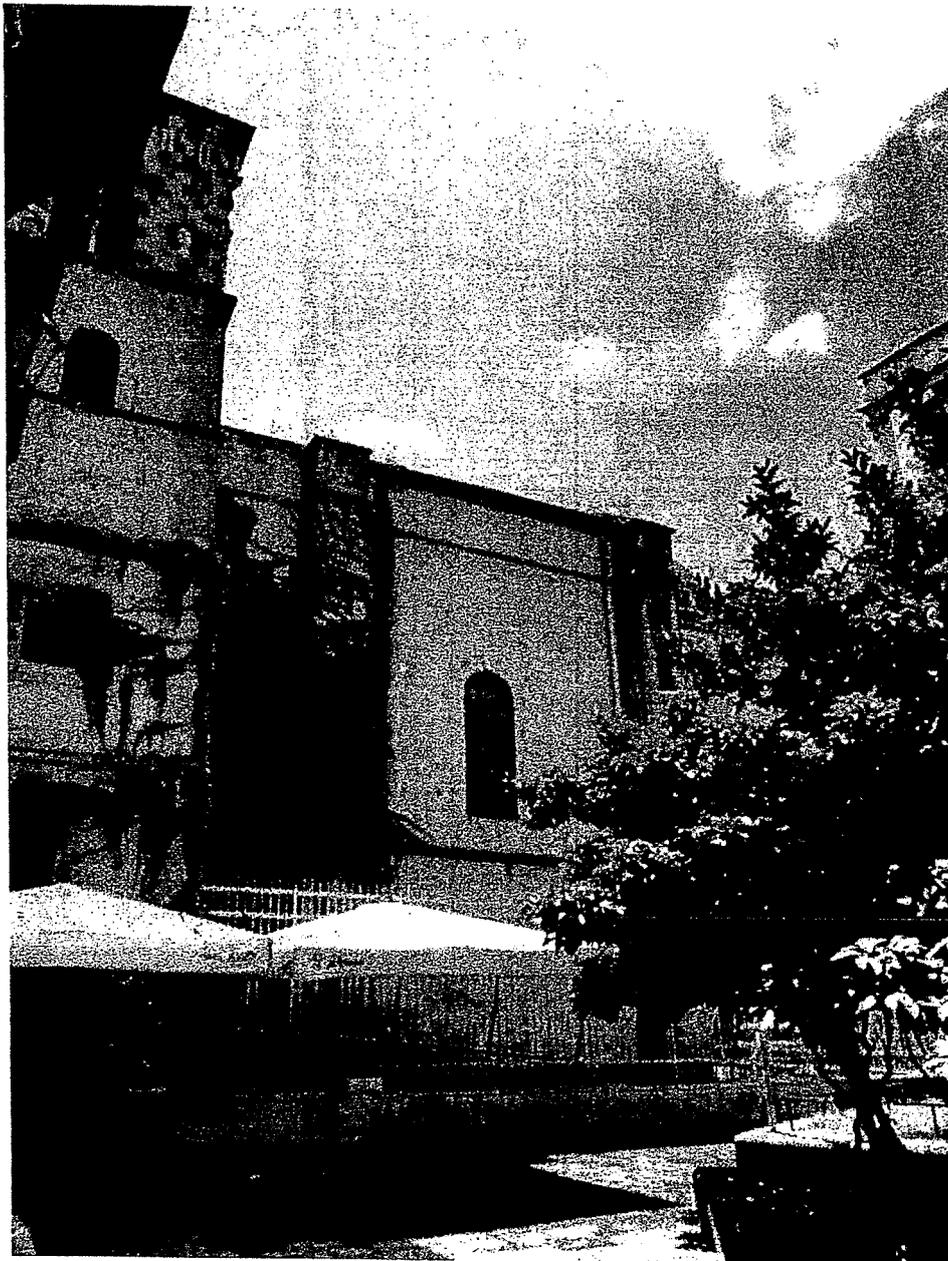
foto n. 2

- su quello laterale sono ben visibili n° 2 contrafforti sempre di natura tufacea (foto n. 2).

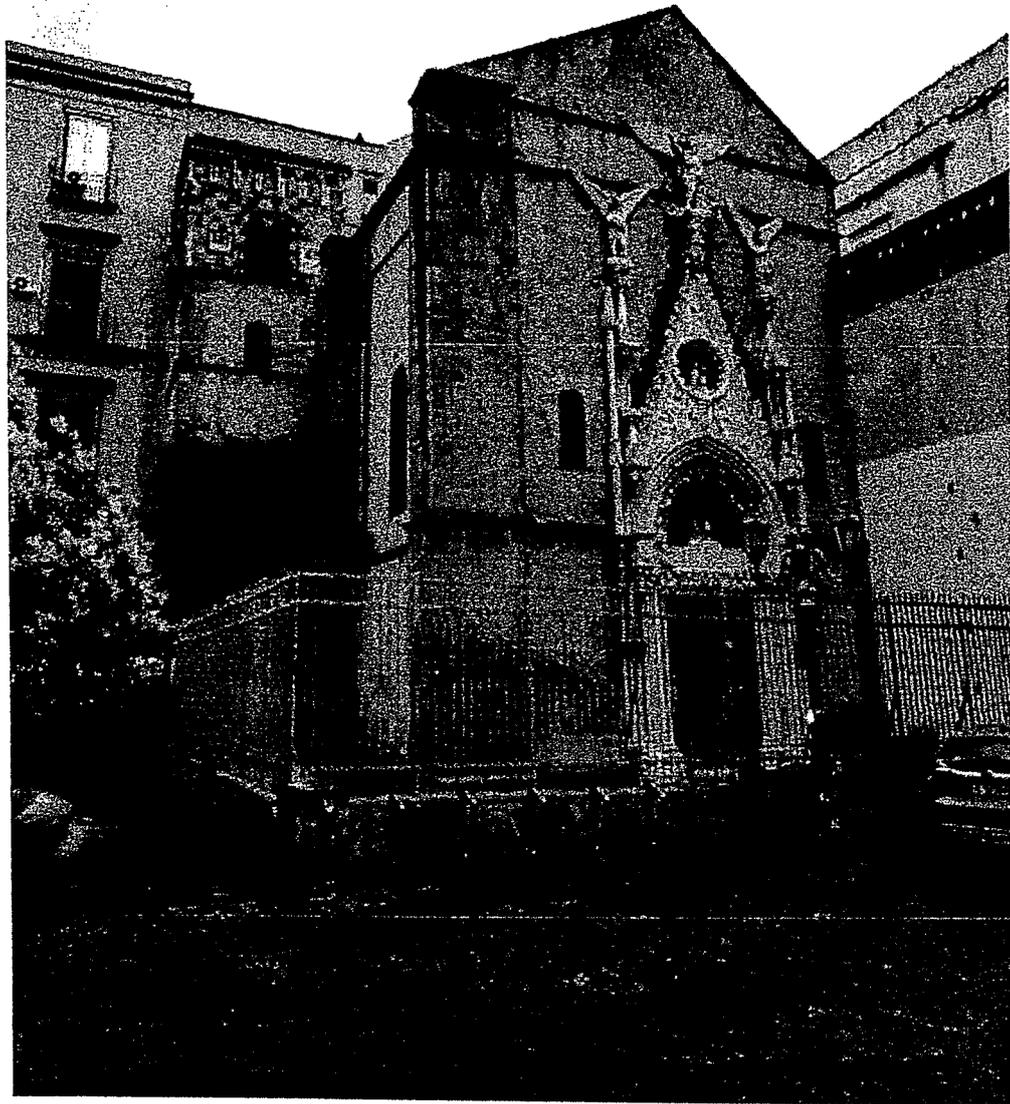
foto n. 3

L'intera Cappella, sul lato esterno, è disimpegnata per motivi di sicurezza, da una adeguata recinzione metallica su parapetto murario (foto n. 3).

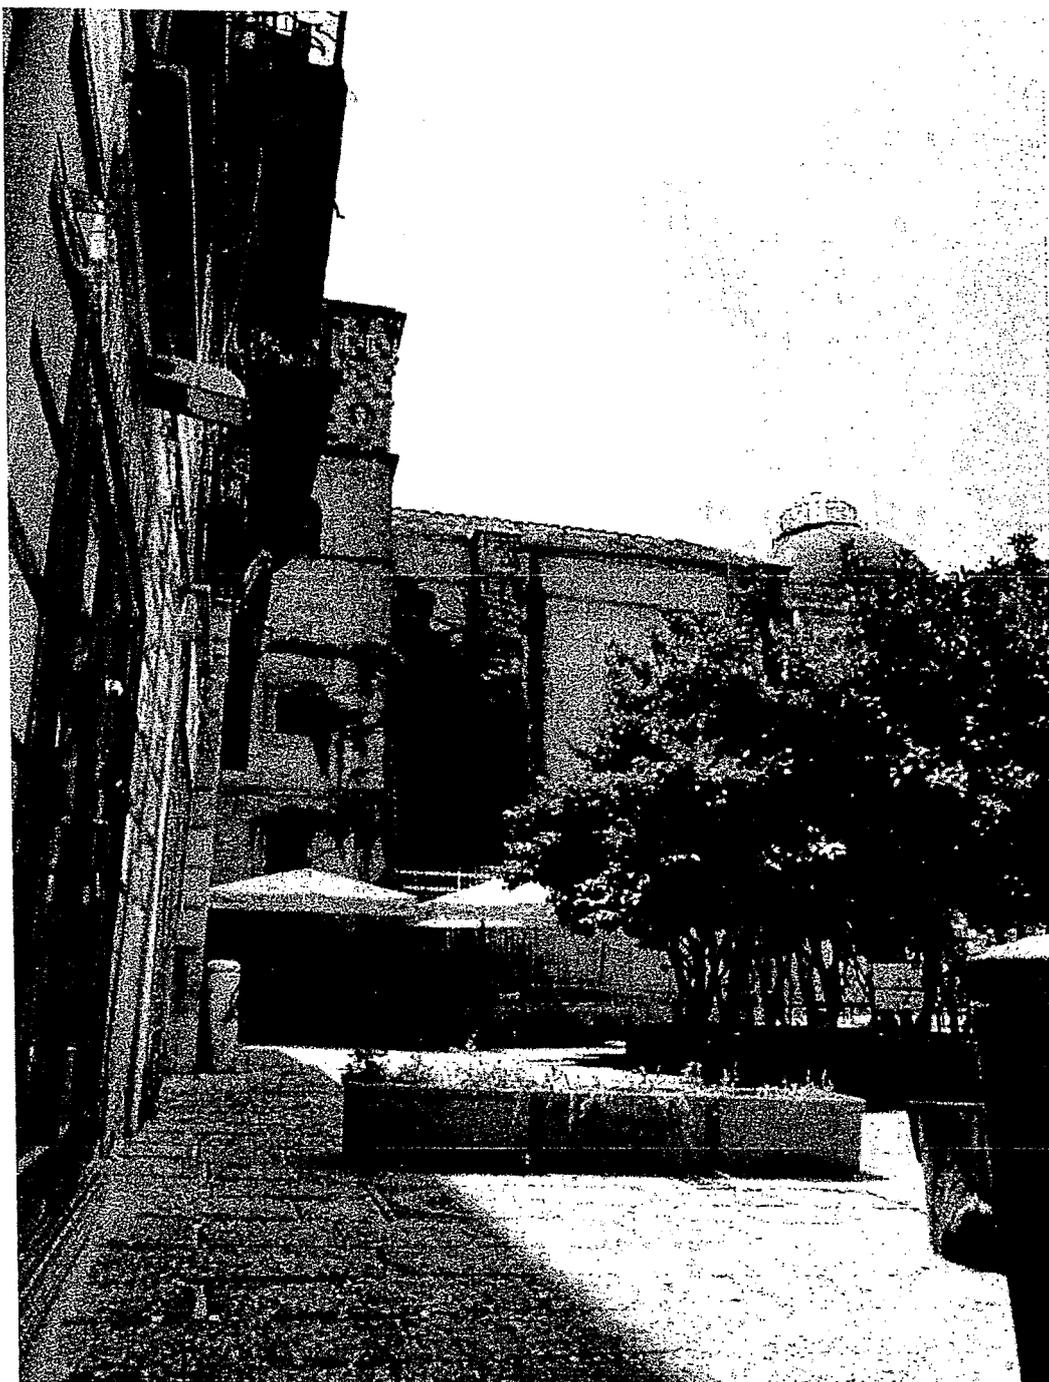
foto n. 4

Dallo stato dei luoghi emerge la necessità di procedere con interventi manutentivi, mirati ad eliminare tracimazioni di acqua piovana dal canale di gronda, posizionato sulla facciata laterale della Cappella (nella fattispecie quella sx, guardando il prospetto principale - foto n. 4).

Come si evince dalle foto di seguito riportate, le tubazioni sono ormai obsolete, in diversi tratti si determinano continui intasamenti, che determinano una tracimazione delle acque meteoriche sul paramento murario in tufo, con le conseguenze visibili.

Ciò, come comprensibile, alimenta il proliferare di vegetazione spontanea, che incrementa umidità sulle pareti e formazione di macchie diffuse.

Risulta pertanto necessaria la sostituzione del canale di gronda e delle tubazioni pluviali presenti, con le tipologie di lavoro di seguito dettagliate:

- a) Fornitura in opera di ponteggio, completo di mantovane, tavolato, schermatura, con l'impiego di tubi e giunti.
- b) Asportazione della vegetazione spontanea diffusa sulle pareti esterna della Cappella, visibile nelle foto precedenti e relativo smaltimento.
- c) Rimozione del canale di gronda e delle tubazioni pluviali con amianto, a mezzo ditta autorizzata/specializzata nel settore e relativo smaltimento, nel rispetto della normativa vigente, compreso le pratiche e le autorizzazioni necessarie presso gli Enti preposti.
- d) Bonifica del paramento murario in tufo interessato da tracimazioni di acqua piovana, con acqua e diserbanti.

e) Fornitura in opera di canale di gronda e pluviali in lamiera di acciaio zincato da 8/10 - diametro da 101 a 125 mm.

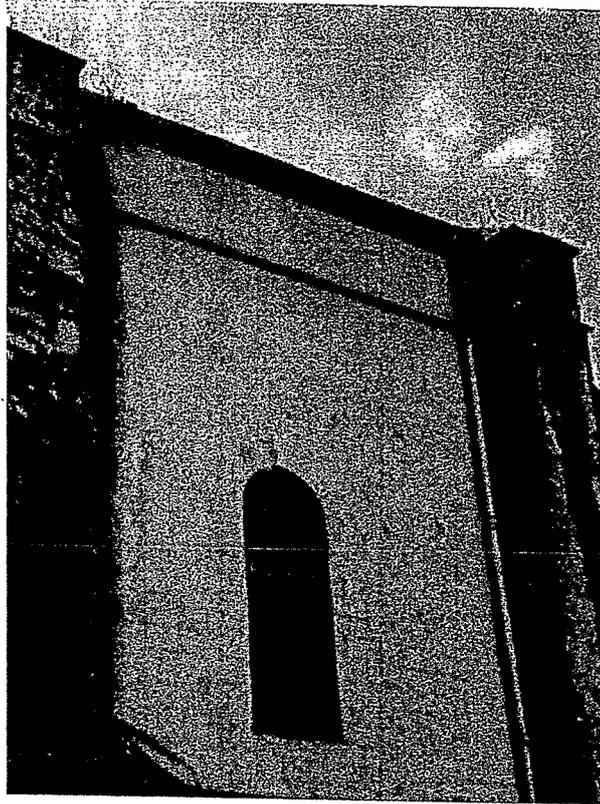
foto n. 5

- a) un canale di raccolta dell'acqua piovana, che segue il tutto il perimetro della Cappella, a quota falda di copertura (circa ml 16,00 dal piano stradale foto n. 5);
